道路トンネルの個別施設計画 (抜粋版)

今庄湯尾線 湯尾トンネル

令和 2年 2月策定
令和 4年 10月改訂
令和 6年 10月改訂

南越前町 建設整備課

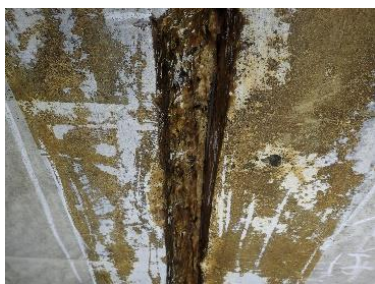
はつり+含浸接着工

コンクリート覆工の材料劣化によるコンクリートのはく落・豆板等に対しては、はつり+含浸接着工を、ひび割れ等からの漏水に対しては導水工を施工することで機能を維持しています。また、レンガ覆工トンネルは、100年以上経過しており、はく離・はく落等に対しては断面補修工および目地補修工、背面空洞に対しては裏込め注入工、天端からの漏水に対しては背面止水工を施工することで機能を維持しています。

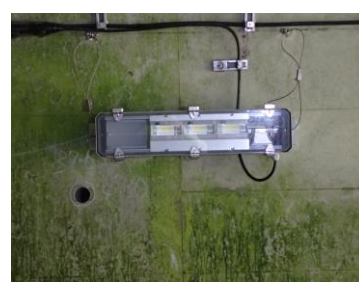
LED 照明更新

トンネル照明施設の老朽化対策として、LEDによる照明更新を行い、トンネル内視野環境を良好に維持していきます。

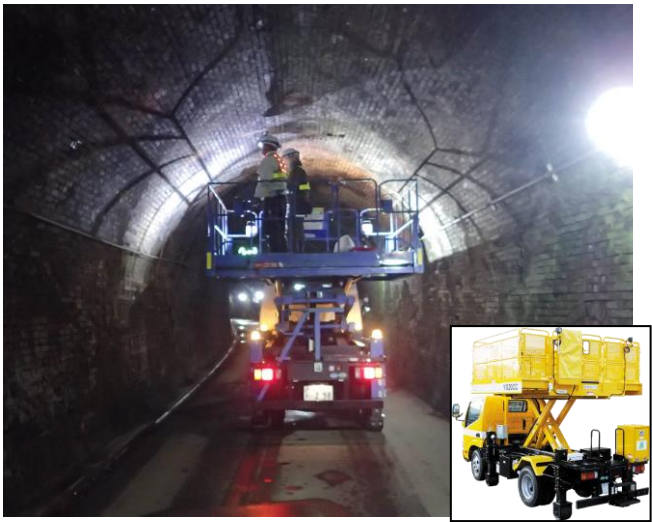
点検車	移動式垂直昇降型トラックマウント高所作業車
NETIS 番号	HR-140011-VE
対象トンネル	湯尾・鯖波トンネル
目的	現地点検の機械経費削減
イメージ図

コスト縮減費 (今後5年)	従来のトンネル点検車から動式垂直昇降型トラックマウント高所作業車へ置き換えることで約 5%(2.3 万円)の点検費用縮減が可能となる。 約 2.3 万円縮減
適用	トンネル建築限界が 4m 以下の 1 車線トンネルに有効

今後 5 年間で従来のトンネル点検車から移動式垂直昇降型トラックマウント高所作業車へ置き換えることで約 2.3 万円のコスト縮減を図ります。

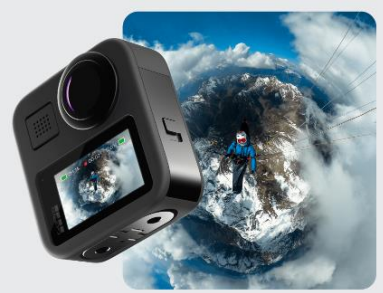
全方位カメラを用いた変状記録	
全方位カメラ 設置状況

<p>高所作業車の屋根にマグネットにより装着</p>

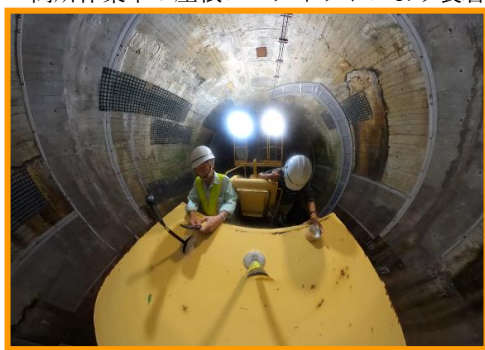
<p>全方位(360°)カメラ (GoPro(ゴープロ))</p>
動画状況 (トンネル内の ビュー表示)

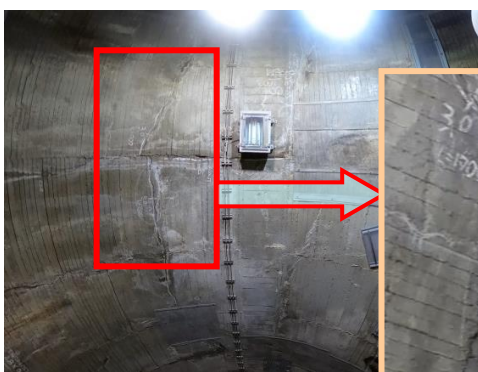
<p>天端表示</p>

トンネルの補修状況と変状状況の全容を把握するために、点検時に全方位(360°)カメラを用いて全区間の変状を撮影し動画化することが可能で、補修設計時の現地踏査および事務所内で変状の位置及び規模を把握することができ、現地確認の軽減が図れます。
